# Analisis Ketersediaan Jalur Evakuasi, Titik Kumpul, Sistem Peringatan Dini dan Papan Peringatan Rawan Longsor di Desa Karanggayam Kabupaten Kebumen

Nofrohu Retongga\*<sup>1</sup>, Samsun<sup>2</sup>

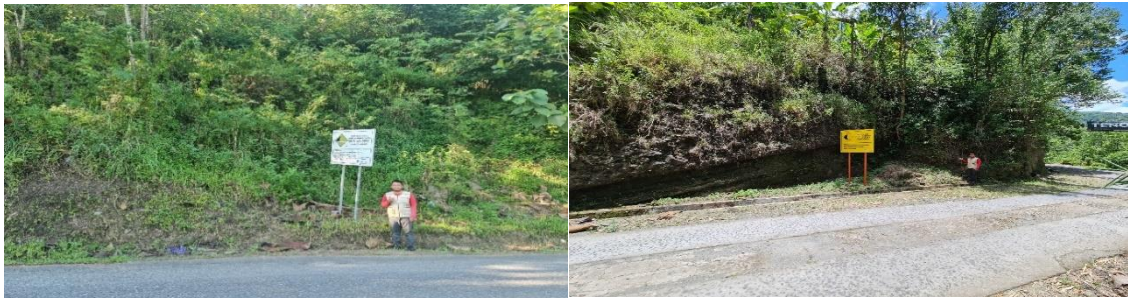
Gambar 1. Papan peringatan rawan longsor

Namun, hasil evaluasi juga menunjukkan bahwa terdapat papan peringatan rawan bencana longsor yang dipasang di sepanjang jalan Karanganyar dan Desa Karanggayam. Papan peringatan ini berfungsi sebagai sarana untuk meningkatkan kesadaran masyarakat tentang potensi bahaya longsor di area tersebut. Dengan adanya papan peringatan ini, masyarakat dapat mengetahui daerah-daerah yang memiliki potensi bencana longsor dan memahami pentingnya mengambil tindakan pencegahan untuk mengurangi dampak serta risiko bencana yang ditimbulkan.

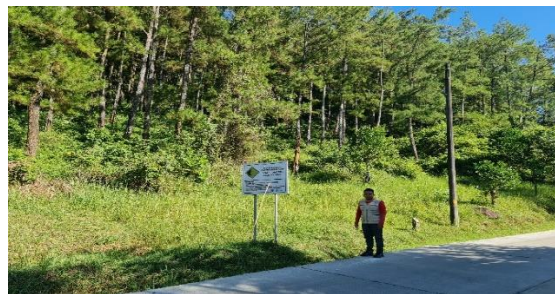
Gambar 2. Papan peringatan rawan longsor
